Schmuddelige Fassade

Konstruktiver Schutz gegen Algen? Gibt's!

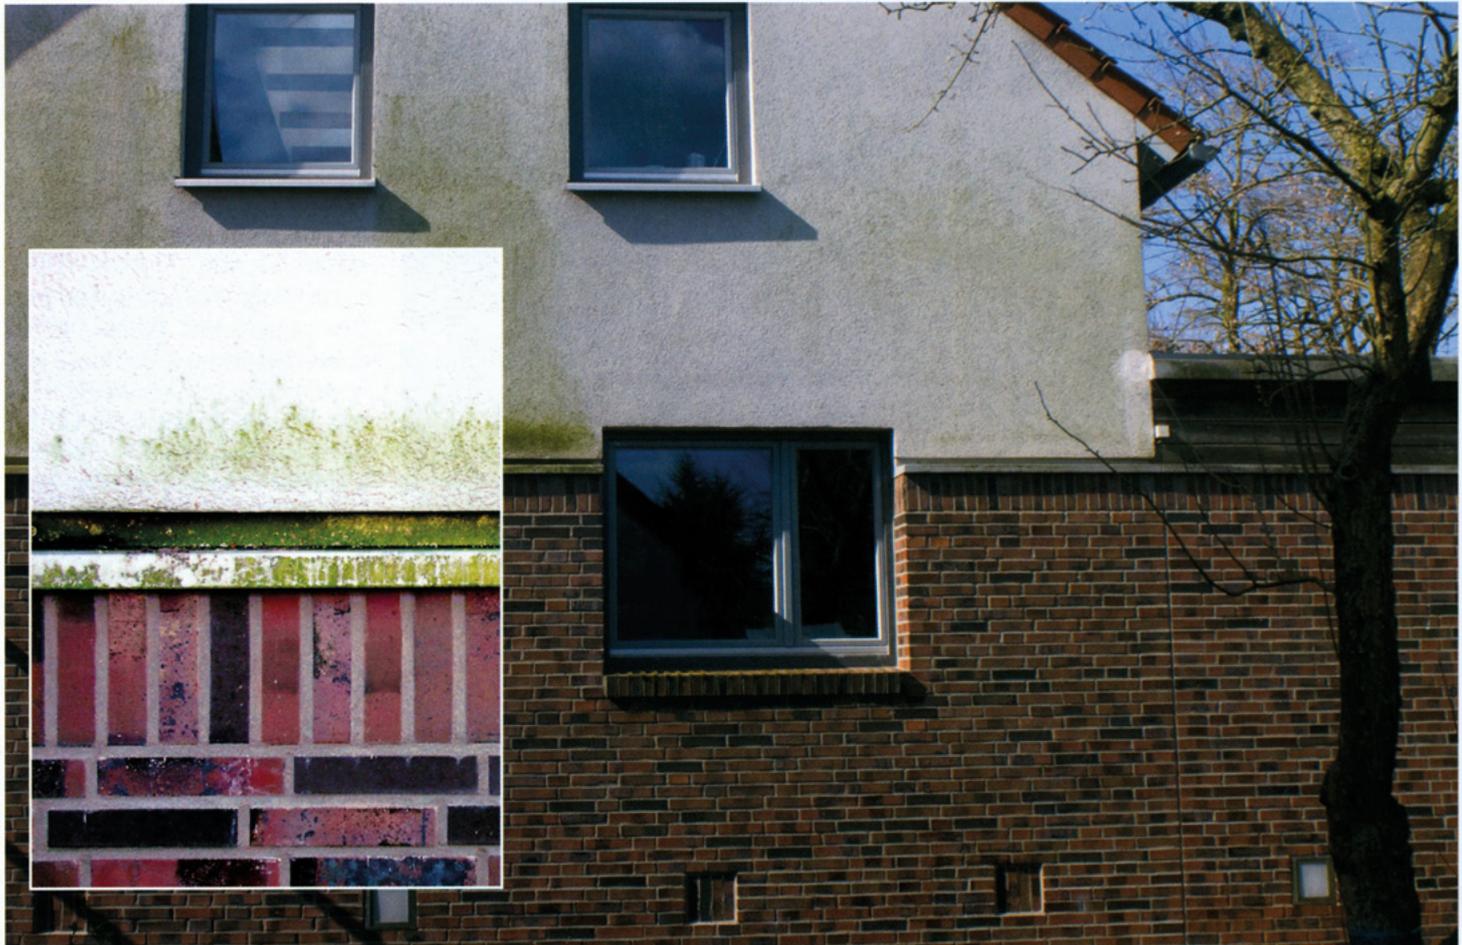
Zweischalige Konstruktionen mit Backsteinfassade sind schon bauart- und materialbedingt resistent gegen Algenbewuchs, das zeigt vor allem der direkte Vergleich wie bei diesem vor acht Jahren renovierten Wohngebäude.

Die wirksamste Methode ist folglich der konstruktive Schutz, und das heißt mit Dachüberständen und ähnlichen Vorkehrungen zu planen. Eine Lösung, die keine Probleme mit Algen und Pilzbewuchs aufweist, sind zweischalige Konstruktionen mit Backsteinfassade, die schon bauart- und materialbedingt resistent gegen Algenbewuchs sind.

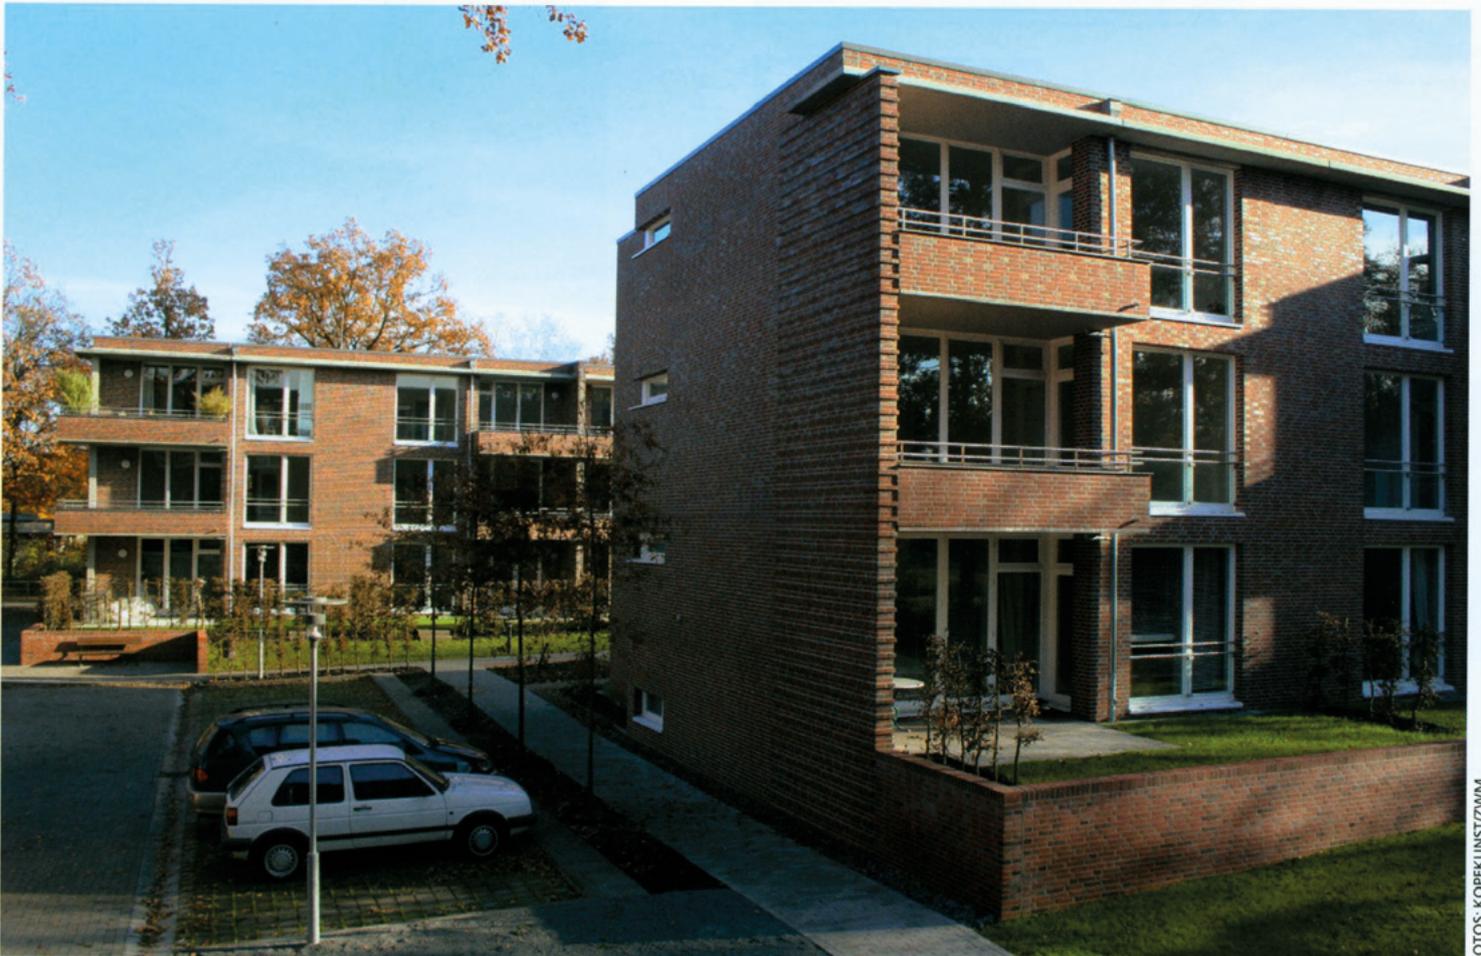
Verblendmauerwerk hat sich über Jahrhunderte bewährt und erlebt auch im Wohnungsbau eine Renaissance – wie hier bei der Wohnbebauung Volksdorfer Damm in Hamburg.

klimabedingt günstige Bedingungen für Algenwachstum an Fassaden. Nicht von ungefähr existieren dort vorherrschend Vorwandkonstruktionen mit Backsteinen. Verblendmauerwerk hat sich über Jahrhunderte gegen extreme Witterungseinflüsse bewährt.
